# PUSZTASOMORJA KATOLIKUS TEMPLOM

## LÁBAZATI FALSZERKEZETEINEK ÁLLAPOTÉRTÉKELŐ SZAKVÉLEMÉNYE ÉS FELÚJÍTÁSI JAVASLATA

Budapest, 2014. május

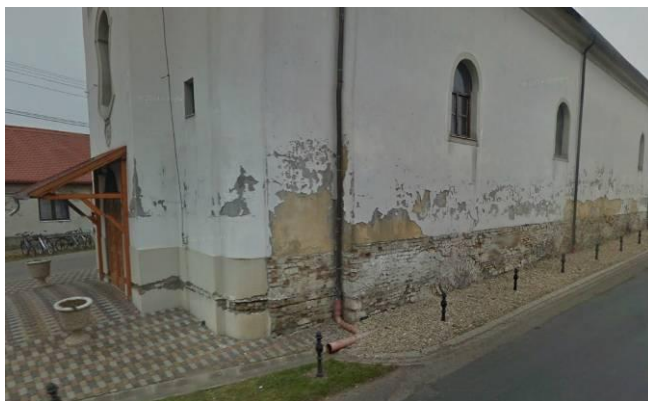
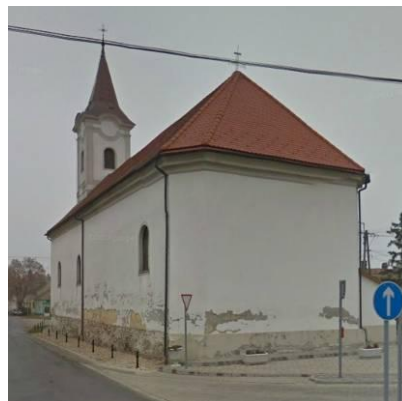
A templom külső falain a vakolatot cca. 4 m magasságig eltávolították (3-5. képek). A Google Street View internetes szolgáltatásán 2011. novemberében készült képek láthatók, amelyeken a vakolat leverése előtti állapot figyelhető meg. Az interneten elérhető, több szögből készült fotók alapján magasan felhúzódnó nedvesedés nyomai figyelhetők meg, a vakolat a fent említett magasságig erősen károsodott, nagy felületeken levált. (1-2. képek)

1-2. képek Homlokzati károsodások (Forrás: Google Street View)

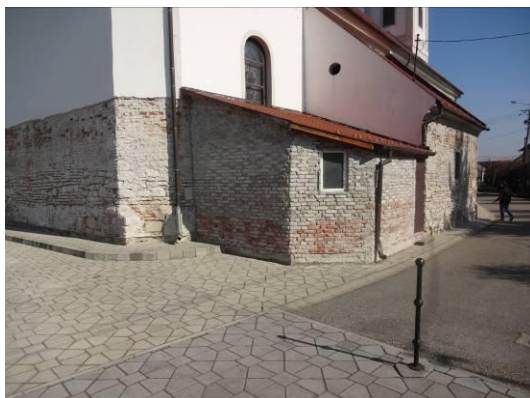
3. kép Sekrestye mögötti toldaléképület

Az épület mentén, a főút felőli oldal kivételével beton térkő burkolat található. A térburkolatos részeken az ereszt függőleges ejtőcsövei a burkolatra vezetik az esővizet. (3. kép)

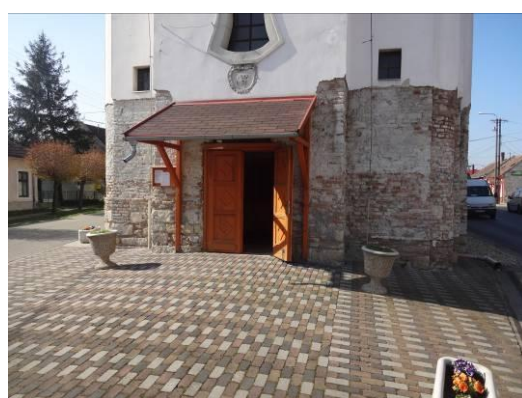
4. kép A templom bejárata

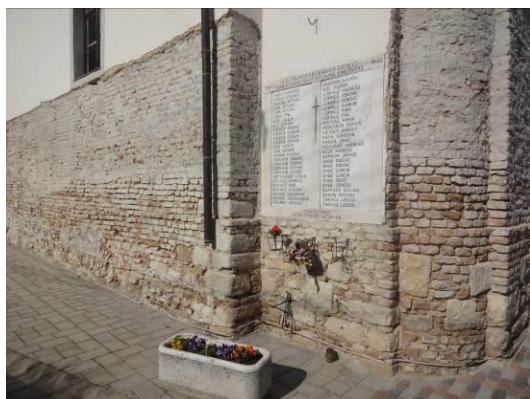
5. kép Külső homlokzat a dél-keleti sarok felől

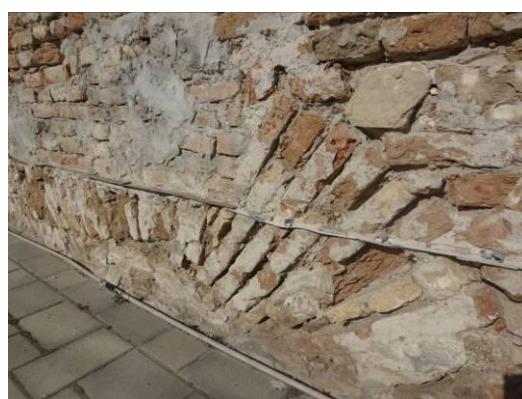
A vakolattól megtisztított falazott falfelületen jól látható, hogy a templom lábazata cca. 1,00-1,20 cm magasságig téglá illetve téglakő vegyes falazatú, fölötté a templomfal téglafalazatból áll (3-5. kép). A levett felületeken a falazóelemeket megfigyelve többféle minőségű téglát lehet felfedezni. A hosszfalak mentén és az oltár mögötti hátsó falon lábazati magasságban falazott téglaboltívek láthatók. Ezek eredetére adat nem áll rendelkezésre, az is elképzelhető, hogy a korábbi templom részét képezték, amit később befalaztak. (6. kép)

6. kép Boltív a lábazat magasságában

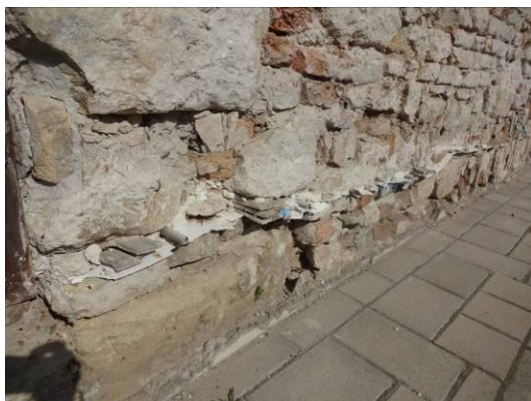
Szóbeli tájékoztatás alapján a vakolat leverés előtt már voltak próbálkozások a falszerkezet károsodásának megszüntetésére. Erre utal a vízszintes falszigetelés kialakítása (1., 6-7. képek). Azonban a templomot

körbejárva ez a szigetelés hol folytonosan, hol kisebb megszakításokkal készült a külső terepsíktól 20-40-60 cm magasságban. A szigetelőlemezek anyaga változó: kemény (polikarbonát jellegű) műanyaglemez, üvegszálerősítéses poliészterlemez, műanyag burkolat, illetve a sekrestye mögötti toldalék épület falaiban pedig papírszerű, lágy lemezek láthatók. A lemezek szóbeli tájékoztatás alapján besajtolással lettek elhelyezve, de egyetlen helyen nem jelennek meg a belső oldalon, illetve több helyen a lemezcsatlakozások között több centiméteres hézag található. (7. kép) Szintén szóbeli tájékoztatás alapján ezeket a munkákat több vállalkozó is végezte, de a fal teljes vastagságában sehol nem sikerült elhelyezni a lemezeket.

7. kép „Vízszintes falszigetelés”

Fentiek azt is mutatják, hogy a korábbi vízszintes falszigetelés jó irány lett volna (külső oldali felületi mérések alapján a lemezek alatt magasabb felületi nedvesség mérhető, mint felettük), de a hibás kivitelezés miatt nem tölti be funkcióját.

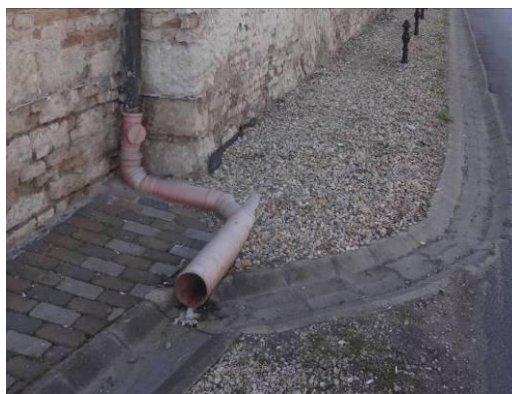
8. kép Esővíz elvezető csatorna az utca felől

A főút felőli oldalon széles kavicsburkolat látható a templom fala és az útburkolat között, mely alatt alacsony mélységű vízvezető betonvályú is készült szóbeli tájékoztatás alapján. A függőleges csapadékejtőcsöveket itt összefogja egy vízszintes ág a kavicsburkolatban, amely a bejárat mellett, a homlokzattól cca. 1 m távolságban a terepszinten szabad csöcsönkkel vezeti a vizet az út mentén kialakított vízvezető betonvályúba. (1., 8. képek)

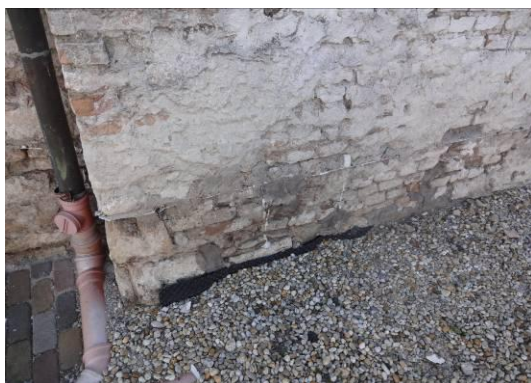
Bár szóbeli tájékoztatás alapján a főúttal párhuzamos homlokzati fal mentén felületszivárgó is készült, ez csak a bejárat felőli végén látható cca. 1,5 m hosszan és ott is a fal felé domborulatokkal fordított dombornyomott lemezként (9. kép).

9. kép Beépített dombornyomott lemez

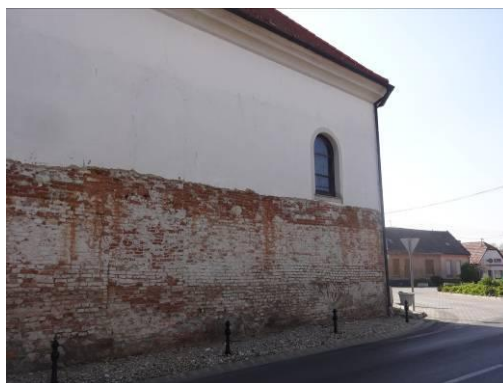
A főút menti homlokzaton lefolyásnyomok láthatók (10. kép), melyek egészen biztosan a vakolatleverés után keletkeztek.

10. kép Homlokzati lefolyások

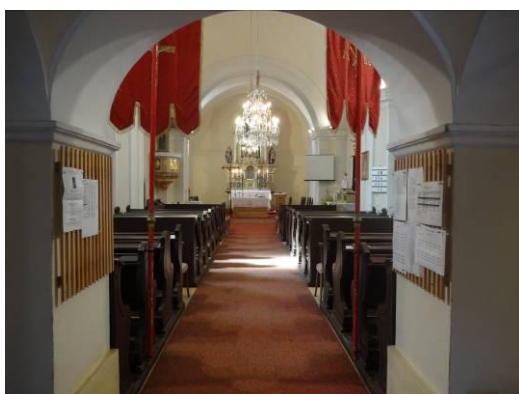
11. kép A templom belső tere

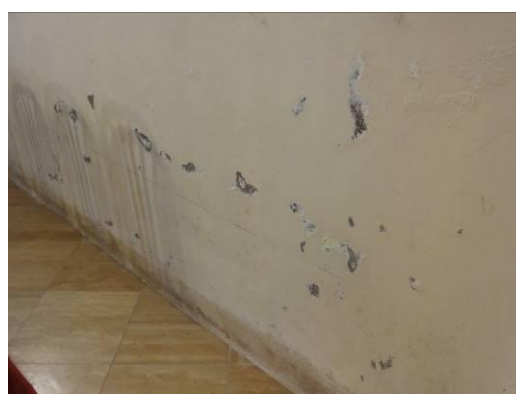
12. kép Sérülések a lábazati zónában

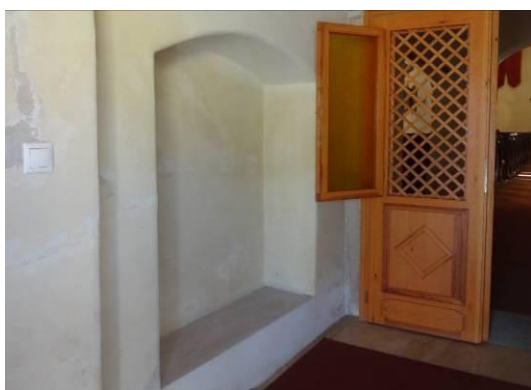
A templomba belépve rögtön az előterében már láthatók a falakon a cca. 1,50-1,80 m magasságig felkúszó nedvesedésre utaló foltok. A sérült részeken látható szürke, kemény felület alapján feltételezhető, hogy a korábban károsodott vakolati felületet cca. 1,00 magasságig nagy felületi tömörségű és kipárolgást gátló cementes vakolattal javították. A javított felületen elszíneződések láthatók. (13. kép)

13. kép Előtér falfelülete

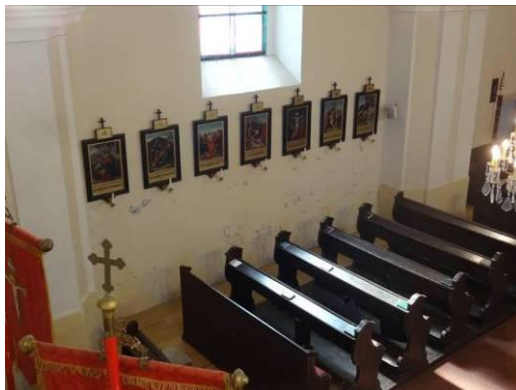
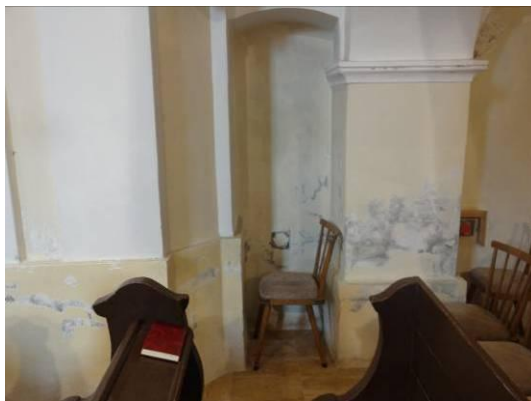
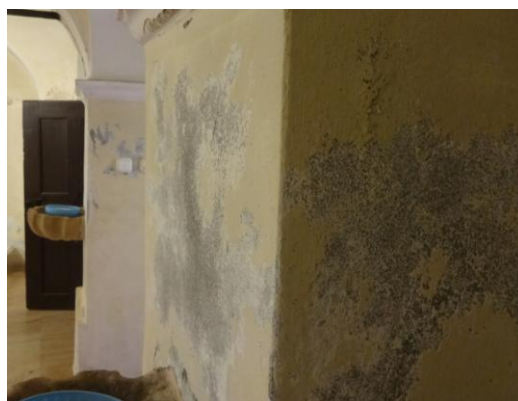
A templom külső falainak belső oldalán, a pilasztereken illetve a karzat alatti oszlopokon szintén cementes anyagú vakolatjavítás készült. A javított felületeken egyenletesen cca. 1,80 m magasságig jelentős károk láthatók. A felületen elszíneződések és helyenként nagy kiterjedésű festék leválások és hólyagos felületek láthatók. (14-16. kép)

14. kép Károsodások

15. kép Károsodás a pilaszterek között

16. kép Foltosodás a karzat alatti oszlopon

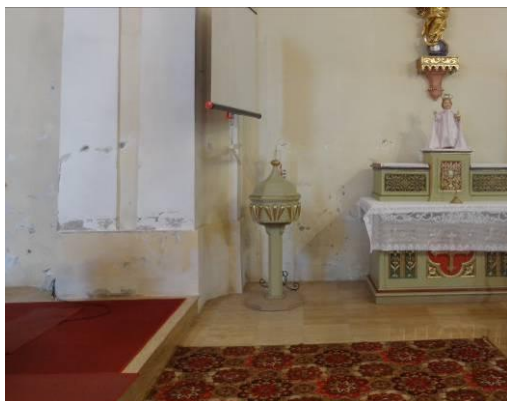
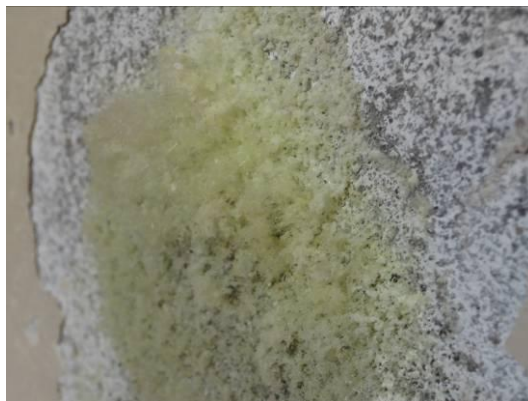
A mellékoltárok mögötti és szentély körüli falfelületek az általános falfelületekhez képest erősen károsodtak. A felületen sűrű festékleválások és sókirkódások láthatók. (17-18. képek)

17. kép Mellékoltár mögötti falfelület

18. kép Sókiválás a szentély falán

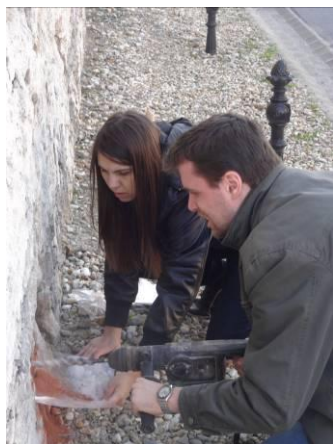
A pontosabb nedvességtartalom meghatározására 4 vizsgálati helyet jelöltünk ki mintavétel céljából. A mintavételre 2014. március 28-án került sor. Mintavételi helyenként minimum 4 furat készült, 2 db a faltest lábazati zónájában, cca. 30 cm magasságban (A), 2 db pedig 140 cm (F) magasságban; a furat külső és belső rétegéből, egyaránt cca. 10 (K), illetve cca. 30 cm (B) mélységből (19. kép).

19. kép Mintavétel

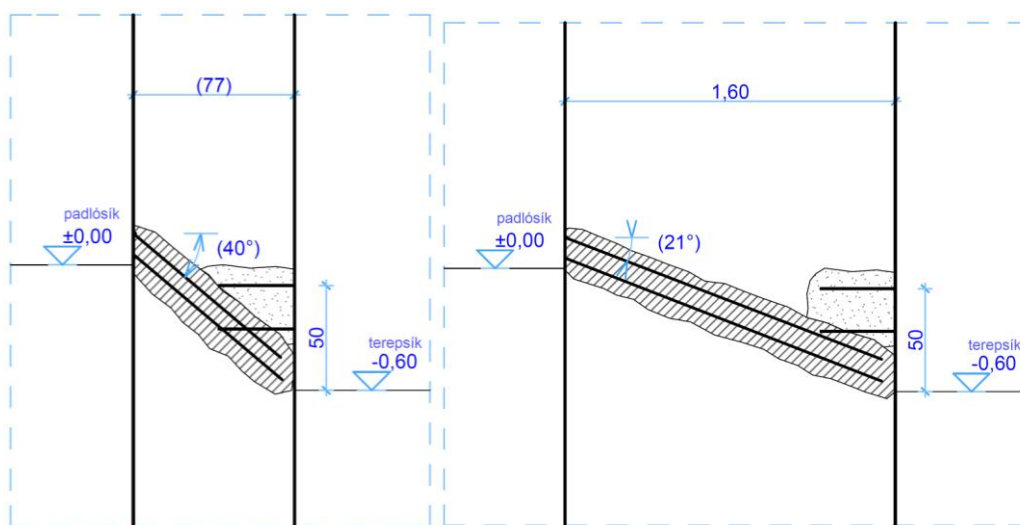
Különböző szerkezeti vastagságú külső falak esetén a nedvesség elleni utólagos védelem elvi kialakítása

A falszerkezetet a külső oldalról a lábazatnál terhelheti a csapóesőből felverődő nedvesség. Ezt a nedvességet kezelhetné lemezes vagy bevonatszigetelés. Azonban a korábbi vízszintes vízzár lemezei nem eltávolíthatók, így a vízzár és a lábazatszigetelés között kialakuló háromszögből a nedvesség később nem tud távozni, ami esetleg fagyásos roncsolódáshoz is vezethet. Így **injektált tömbszigeteléssel kialakított lábazatszigetelés** kialakítása javasolt. A tömbszigetelés hatáshengere magassága egyezzen meg a korábbi besajtott lemezek magasságával (a külső terepsík feletti legalább 30 cm-es magasság, de egyes helyeken 60 cm, így a teljes terület mentén ez utóbbi magasságot javasolt tartani).

A jelenlegi csapadékvíz elvezetés módosítása is javasolt annak érdekében, hogy ez a nedvesség ne okozzon többlet terhelést a falszerkezeteken.
