# PUSZTASOMORJA KATOLIKUS TEMPLOM

## LÁBAZATI FALSZERKEZETEINEK ÁLLAPOTÉRTÉKELŐ SZAKVÉLEMÉNYE ÉS FELÚJÍTÁSI JAVASLATA

Budapest, 2014. május

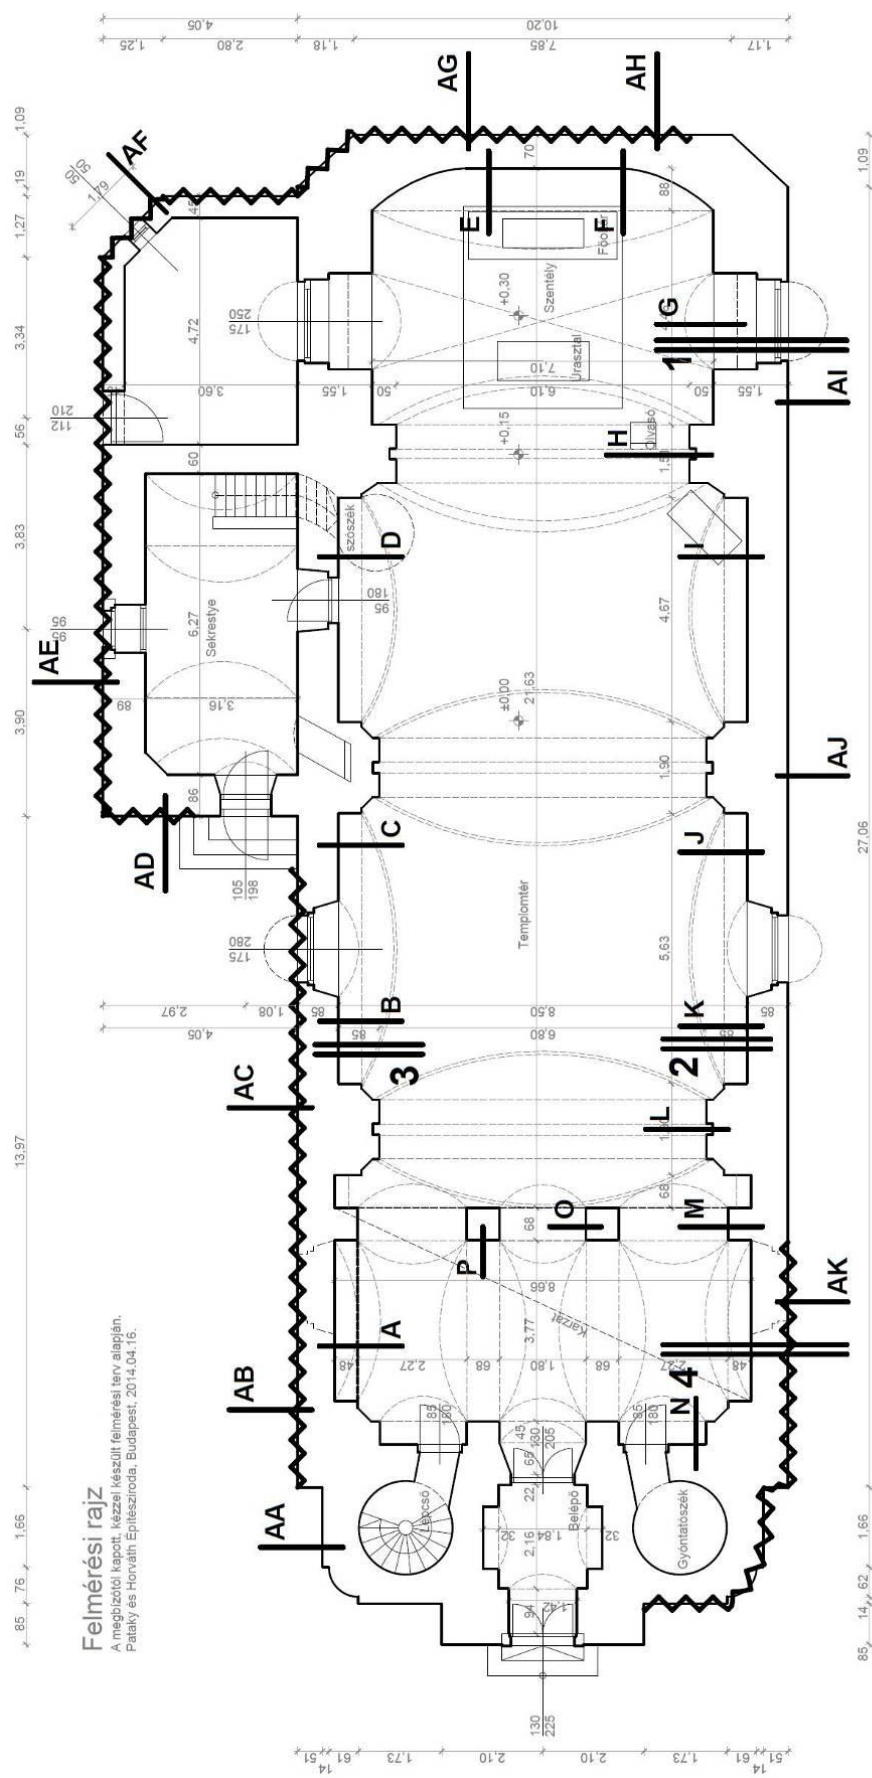
## MINTAVÉTELI ÉS MÉRÉSI HELYEK

A pontosabb nedvességtartalom meghatározására 4 vizsgálati helyet jelöltünk ki mintavétel céljából. A mintavételre 2014. március 28-án került sor. Mintavételi helyenként minimum 4 furat készült, 2 db a faltest lábazati zónájában, cca. 30 cm magasságban (A), 2 db pedig 140 cm (F) magasságban; a furat külső és belső rétegéből, egyaránt cca. 10 (K), illetve cca. 30 cm (B) mélységből (19. kép).
